# Les ruïnes de Cidillà

*Les ruïnes de Sant Romà i del poble de Cidillà, enterrades per les arenes i oblidades per les institucions, ofereixen encara la possibilitat de saber com era un poble medieval.*

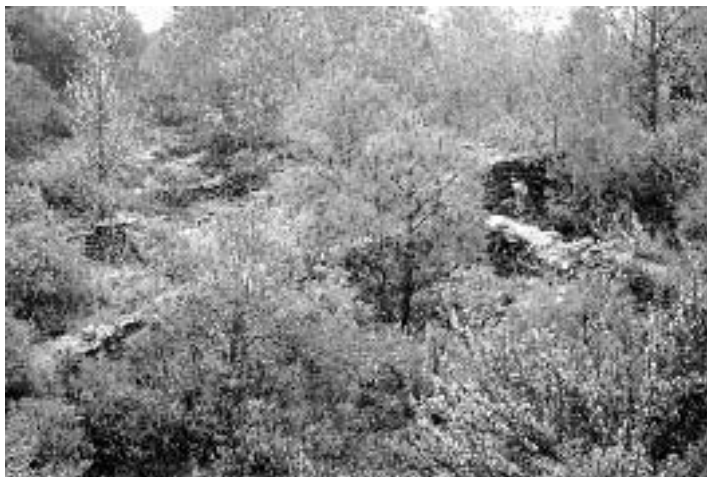
La vegetació ha envaït les ruïnes d'habitacles del poble de Cidillà.

Però hi ha un aspecte molt més greu d'aquesta intervenció. Hom va decidir buidar les restes de casalots del poblat al nord de l'església. Com a la mateixa església, tota l'operació es va fer obviament l'estudi arqueològic, és a dir, sense la presència de cap arqueòleg. Des d'aleshores estic cercant adjectius per qualificar-ho! (per a més *inri*, des de 1982 Sant Romà té obert el procés d'incòcoació de monument protegit). El conjunt així excavat encara es pot veure, en procés avançat de degradació: un grup compacte d'habitacles altmedievals, amb cambres molt reduïdes i murs de pedres i fang, curvilinis, sense caires vius. Tot el poblat és així?. Quan es va «descobrir», l'escampall de bocins de ceràmica era enorme, des de l'atornjada tardo-romana (s. V-VI) a la més nombrosa medieval (s. XI-XIII). Els fragments d'ossos poden indicar que la necròpolis es troba a migdia i ponent de l'església. Les restes de poblacions medievals es troben, normalment, molt destruïdes sota dels nuclis urbans que en són la pervivència. Les restes de Cidillà, avui encara en gran part protegides per les arenes, ofereixen unes possibilitats excepcionals per a l'estudi, científic i rigorós d'un poble medieval i per esdevenir un conjunt visitable. Podríem dir—exagerant una mica, si voleu— que seria l'Ullastret medieval, al Baix Empordà. Cal superar i oblidar errors del passat. És urgent que les institucions se n'ocupin de manera definitiva 📌

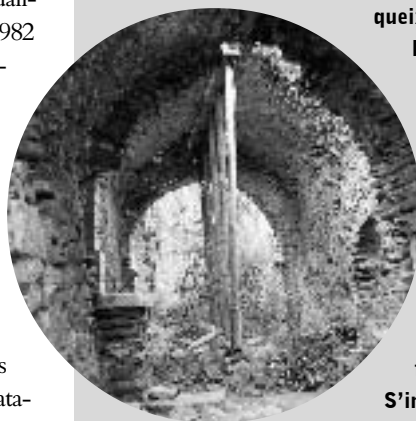
Estat actual de l'interior de l'església preromànica de Sant Romà, amb la volta apuntalada des de la intervenció de 1983-84.

I ara hem d'explicar uns fets que sorprendran. Davant de denúncies de col·lectius defensors del patrimoni, la «Brigada de Conservació i Restauració del Servei de Monuments de la Diputació» (ara desapareguda) va actuar. Era el 1983, fa exactament vint anys i la intervenció –que ja venia precedida per una «neteja» feta per un grup espontani el 1973– va consistir a alliberar l'església de sorra i de vegetació, consolidar els trams de volta amb un mallat, formigó armat i apuntalar-los amb suports de fusta provisionals; es varen tapiar els

forats dels murs amb rajol i es va fer una porta nova. El 1984 les obres es varen interrompre per raons que ignoro, i aviat la porta i les tapiades de rajol varen

ésser destruïdes per visitants indesitjables. Els puntals encara hi són, però, si no s'hi posa remei aviat, l'església preromànica va camí de convertir-se en un munt de pedres.

**Malgrat l'estat ruïnós, l'església manté els principals elements que la defineixen com un exemple molt interessant d'arquitectura preromànica. És de dimensions considerables per a un temple d'una comunitat rural. Consta d'una nau capçada a llevant per l'absis trapezoidal, amb tots els espais coberts amb voltes on es poden veure encara les empremtes deixades per l'encanyissat que s'emprà en construir-les, el qual, curiosament, formava un enreixat o tramat. Un arc toral, a la meitat de la nau, i el presbiterial són ultrapassats i tenen senzilles impostes; les finestres, ara totes malmeses, eren d'una sola esqueixada. Temps després de la construcció de**

**l'església, s'hi va afegir un pòrtic a ponent i es va practicar una nova entrada en aquest costat. La porta originària s'obria a la façana de migdia i era d'arc escanyat (en queda un costat). També en origen, hi havia una altra porta secundària a l'extrem de llevant del mur de tramuntana de la nau, just a tocar l'angle de capçalera. És exageradament estreta (63 cm), amb arc de ferradura. Va ésser tapiada de molt antic.**

**La intervenció de 1983-84 va posar al descobert el paviment de grans lloses i els bancs d'obra correguts als costats de la nau. Però l'any 1973 ja havien aparegut les grades del presbiteri i una estructura d'especial singularitat i interès: a l'extrem de llevant de la nau, just davant del presbiteri, uns grossos fonaments delimiten un àmbit molt reduït; un pas estret el comunica amb la resta del temple. La petita entrada del costat nord comunica aquest àmbit directament amb l'exterior. Es tracta, molt probablement, de basaments de cancells que separaven dos espais del temple, testimoni d'un ritual litúrgic d'arrel molt antiga, que podria tenir relació amb les portes septentrionals. Aquest i altres arguments permeten suposar que Sant Romà de Cidillà és una església anterior al s. X.**
